# 施工実例 本管補修・一体型補修

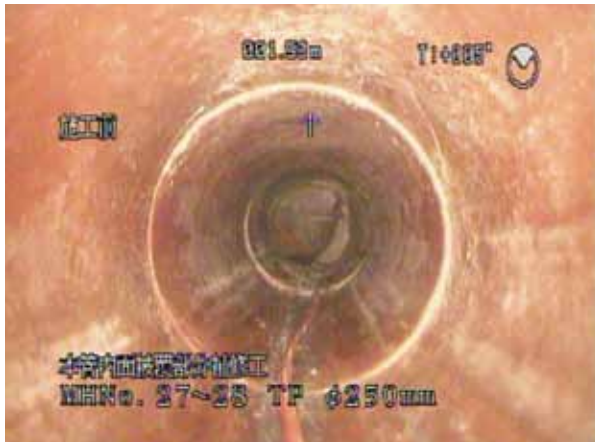
施工前

φ250 陶管 ジョイント部補修

## 1 本管補修(熱硬化) ジョイント

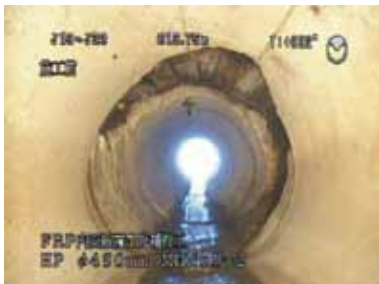
施工前

φ450 ヒューム管 破損部補修

ヒューム管に開いた穴を管体外側より塞いであった状況

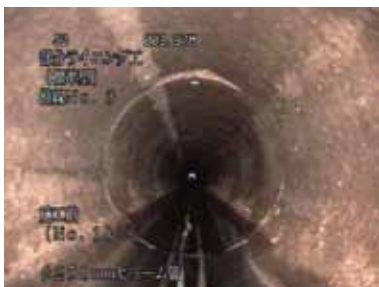
施工前

φ250 ヒューム管 ジョイント部補修
