施工実例 部分補修（光硬化）

3 部分補修（光硬化）… 両端人孔が利用できず、片側からの施工

4 部分補修（光硬化）… 更生管の前処理工

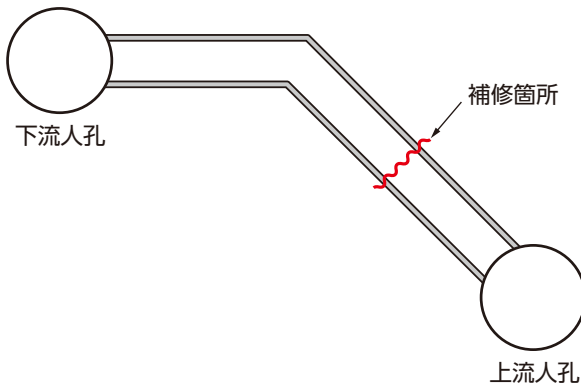
φ200の管路の途中に45度の曲がり部分があったため、下流人孔からはカメラも施工機も入らない。

上流人孔のみを利用して施工を行った。あらかじめ補修箇所のおおまかな距離を調べておき、補修材を巻いた施工機を挿入。補修箇所よりも奥（下流側）に留めておき、自走カメラを挿入。カメラ映像を確認しながら位置合わせを行った。

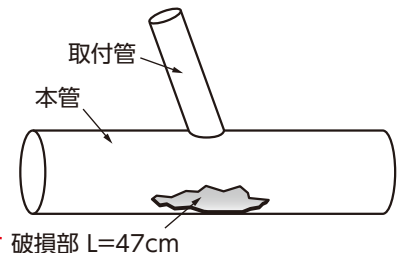
φ300 更生予定の管きよの底部に大きな破損箇所があり、移動式カメラや材料の引き込み時に支障をきたすおそれがあった。

*半割れ管を管きよ内に挿入し、両端を部分補修で固定する。
