17 シートライニング(熱硬化) … グリストラップの施工実例

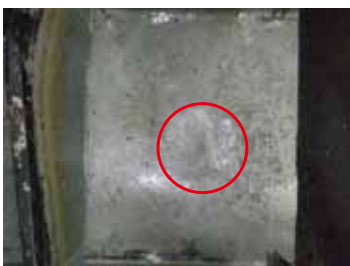
グリストラップ底部のFRP素材の部分が損傷。

底部のひび割れ・凹み

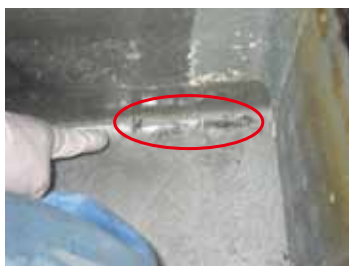
角の部分のクラック

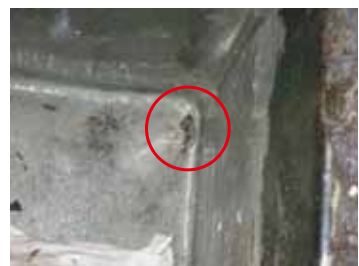
角の部分の破損・欠落
