追跡調査結果

追跡調査 2 (2004<平成16>年6月~7月)

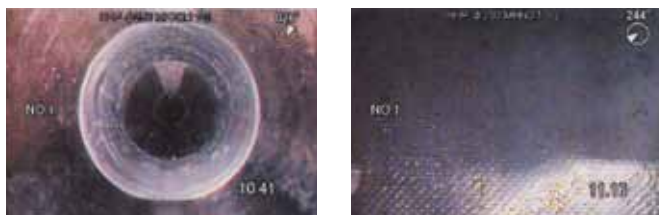
1. φ250 (HP) 補修箇所 (浸入水 B)、熱硬化

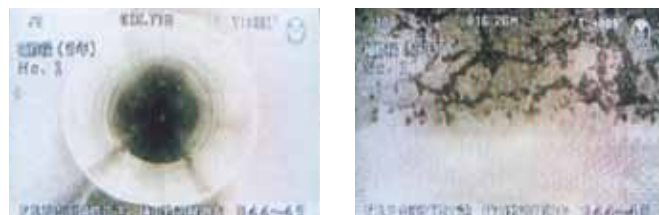
3. φ250 (HP) 補修箇所 (浸入水 C)、光硬化

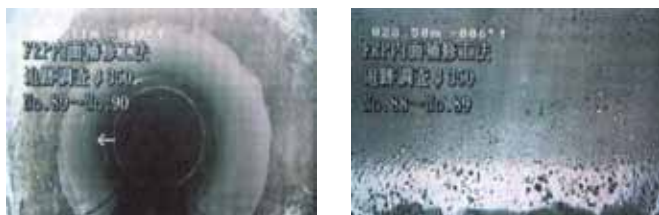
4. φ350 (HP) 補修箇所 (クラック B、浸入水 B)、熱硬化

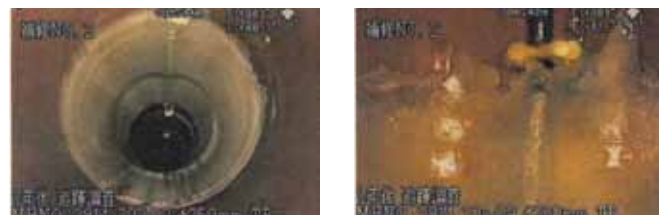
8. 光ファイバー布設後の部分補修、光硬化
