4 一体型補修(熱硬化) 角度の悪い取付

取付管管口部破損および角度が悪い場合の一体型施工

5 一体型補修(熱硬化) 取付管管口破損後

6 一体型補修(光硬化) Y字管施工

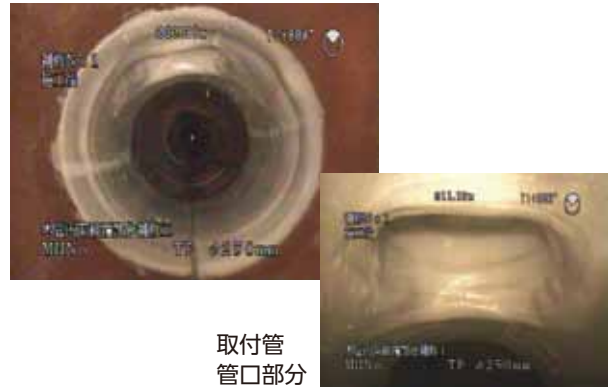
施工後

取付管
管口部分
